リフロー炉ヒートシンク洗浄テストレポート

2010.9.13 PICSIS 安達

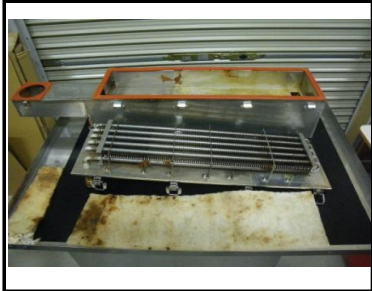
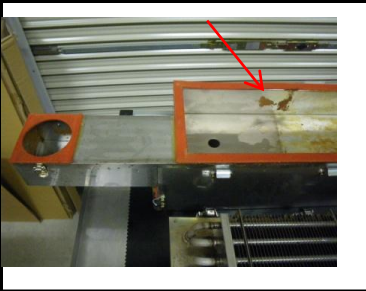
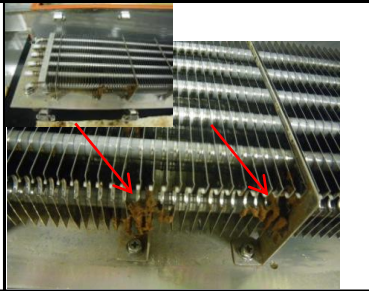
4時間浸置き⇒水すすぎ後

全体	BOX側①	フィン側③	結果

<p>BOX側① フィン側③矢印の盛部分が徐々に落ちてはいるが、まだ残っている。これ以上、浸け置き洗浄の場合、時間ももっと必要なため、バブリングで液を陽動させ、フラックスの洗浄状態を確認する。</p>

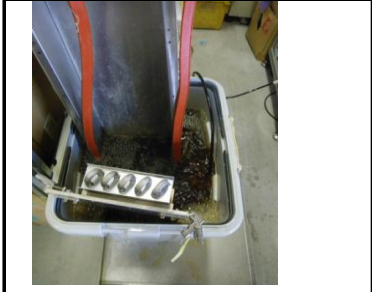
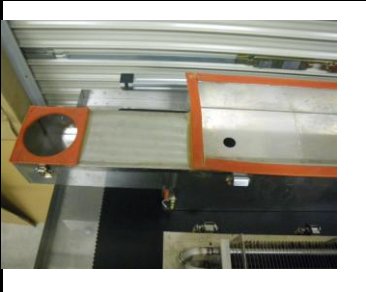
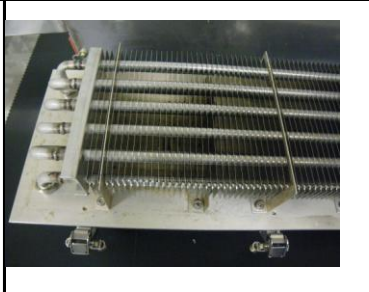
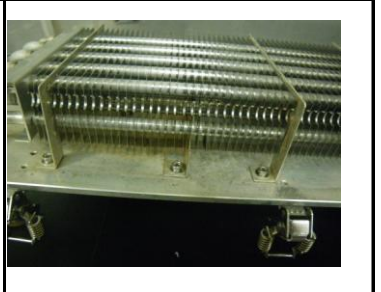
2時間バブリング洗浄後、擦り洗い⇒水すすぎ後

バブリング状態	BOX側①	フィン側③	フィン側③

<p>今回の洗浄テストで、薄く付着しているフラックスは短時間20～30分で十分落ちますが、固体化しているフラックスは6時間浸け置きでも液が浸透せず、落ち切れない状態でした。 現実作業として洗浄時間を考えると、洗浄液をバブリングで揺動することで大部分の汚れを落とし、固体化している箇所のみ掻き落すことで大幅に洗浄時間短縮することが可能となります。特にフィン内部のフラックス固着にはブラシ等が入らない為、バブリングが有効な方法と思います。 (接着されてあるパッキンは剥がれてしまう状態になりますので、再接着が必要となります。)</p>
---	---
